„Kunst“ der Entwässerung

Ein denkmalgeschütztes Museumsgebäude auf der einen Seite, rechtlich vorgeschriebene Entwässerungsvorgaben, Flachdachrichtlinien und DIN-Normen auf der anderen Seite: Mit einem kreativen Entwässerungskonzept realisierten die am Bau Beteiligten Konsens auf dem sanierten Flachdach des Historischen Museums in Hannover.

Historisches Museum Am Hohen Ufer, Hannover

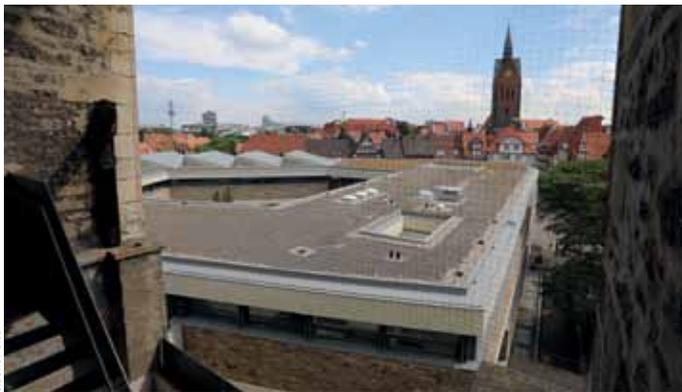
Das Flachdach des Historischen Museums am Hohen Ufer vom Beginenturm aus gesehen

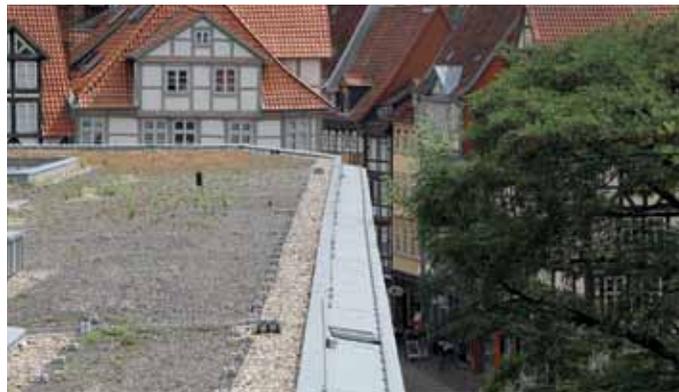
Speien auf die neue Zinkblechabdeckung: die in Reihe angeordneten Sita Turbo Attikagullys

Angeschlossen an ein 125 DN Fallrohr erbringen SitaTurbo Attikagullys mit rechteckigem Einlauftopf die sehr hohe Ablaufleistung von bis zu 22 l/s. Da bei der Sanierung des Museums keine Fallrohre eingesetzt werden durften, musste mit der reduzierten Speierleistung gerechnet werden. Um den Jahrhundertregen $r(5,100)$ von $651,90 \text{ l/(s} \times \text{ha)}$ sicher abzuführen, wurden 40 SitaTurbo berechnet. Als Basis für den Einbau der Notentwässerer dienen Überhöhungen aus Dämmstoff, die exakt auf die Vorgaben des Statikers abgestimmt sind. Zur Sicherheit wurden die Attikagullys sogar minimal tiefer gesetzt, als in der Anstauhöhenermittlung des Statikers vorgegeben. So ist sichergestellt, dass sie etwas eher anspringen und das Dach berechnungstechnisch auf der sicheren Seite ist. Die SitaAttika Turbos, die gemäß den Flachdachrichtlinien ca. 500 mm von der Gsimsaufkantung eingebaut wurden, speien jetzt frei auf die Zinkabdeckung und dann in die Tiefe auf die Straße.

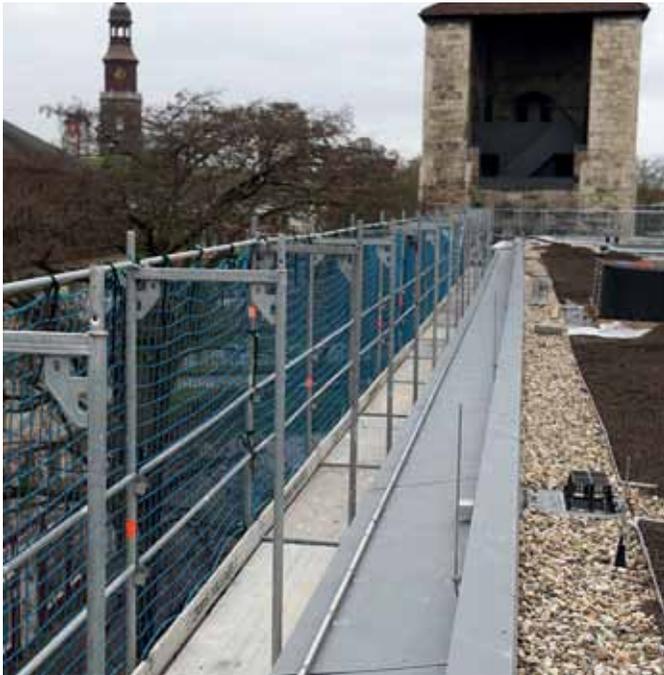
Auf Wunsch des Denkmalschutzes: Zurück gesetzte Attika, die von unten unsichtbar bleibt und die ursprüngliche Optik wahrt

Fallrohre an der Fassade waren auch bei der Sanierung aus Denkmalschutzgründen nicht erlaubt. Also wurde eine Speierlösung erwogen, für die allerdings eine Attika erforderlich wurde. Der neue, wesentlich höhere Wärmedämmaufbau und der Wunsch der Stadt Hannover nach einem Gründach kamen dieser Planung entgegen. Architekt Reichert: „Damit die neue Aufkantung von unten nicht sichtbar ist, wurde in Abstimmung mit dem Denkmalschutz eine gestaffelte Attika geplant. Von unten, also auf 20 bis 25 Meter, sieht man nur die denkmalgeschützte 3 cm-Dachkante.“

Je weiter man zurückgeht, umso mehr sieht man von der neuen Aufkantung. Das war ein Kompromiss. Der wurde vorher mit Dummies ausprobiert, bis die Denkmalpflege „stop“ sagte. Unser Problem: Je weiter wir mit der zweiten Kante zurückgehen, umso mehr Wasser läuft natürlich außen herunter, was wir auch nicht so gut finden. Mit der Attika-Platzierung, 70 Zentimeter von der Dachkante entfernt, wurde es dann ein Kompromiss zwischen Denkmalpflege und Praxisanforderungen. Wir haben jetzt eine mit vorbewittertem Zinkblech verkleidete Dachkante, über die das Wasser bei Jahrhundertregen abläuft.“

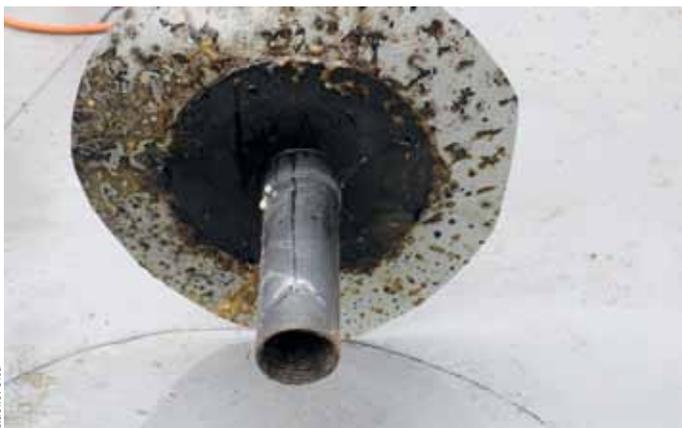
Antikes Stück: alter Gully mit Ablaufrohr aus Kunststoff

Die gesamte Hauptentwässerung erfolgt über Fallrohre, die „unsichtbar“ in der Mitte der runden Stützen der Innenräume platziert sind. Bis auf einen neuen Gully an der einzigen Stelle, die den Zugang zu einer Fallleitung ermöglichte, mussten die alten Abläufe genutzt werden. Sie wurden sorgfältig gereinigt, mit einem neuen Dichtring und dem SitaSani 165 ausgestattet, der den Vorteil hat, den Leitungsquerschnitt der Abläufe nicht zu verringern. Dieser Aufbau wurde dann nach außen verklebt.

Eine absolut fachgerechte Sanierung der Altgullys war jedoch unmöglich, da diese nach unten halb rund zulaufen. Um einen halbrunden Gully rückstausicher anzubinden, war Kreativität gefragt – und so entwickelte Sita die Idee mit der „Opferplatte“.

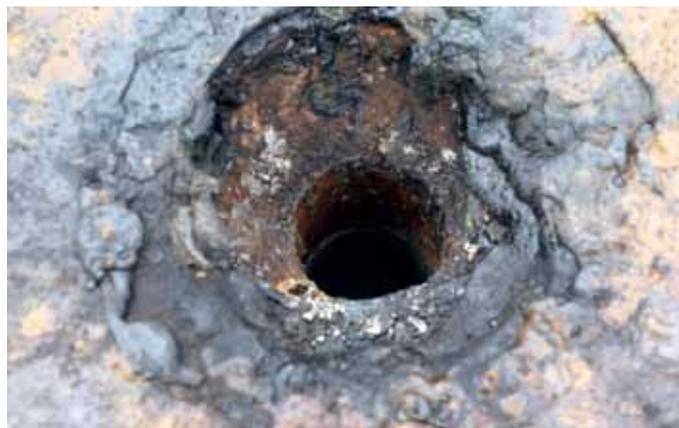
Fast eine historische Sehenswürdigkeit: total versottetes Altgully

Die letzte Wärmedämmplatte, die den jeweiligen Gully umgibt, wurde zur „Opferplatte“ erklärt. Diese 1 m² große Platte wurde zu allen Seiten wasserdicht abgeschottet und erst dann in die

Dachabdichtung eingebunden. Sollte jemals Wasser bis nach oben durchdrücken, dann würde es um den Gully herum diese eine Platte treffen und mehr nicht. Selbst wenn das Wasser in den Fallleitungen ansteigt, kann schlimmstenfalls diese so genannte Opferplatte durchnässt werden, aber nicht die gesamte Wärmedämmung des neu gebauten Flachdachs.
