Elektrischer Strom als Ursache für Rohrkorrosion

Unerklärliche Undichtigkeiten an Heizungs- und Wasserrohren

Verschleppte elektrische Betriebsströme im Schutzleiter- und Potenzialausgleichssystem rufen jedes Jahr Millionenschäden hervor. Oft unerkannt ist, dass sie auch die Ursache für Korrosion an Rohren sind.

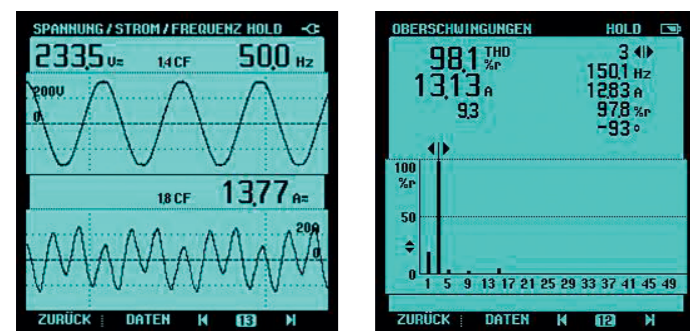
Bild 1 zeigt einen typischen Fall aus der Praxis. Die Hauptverbindung zwischen N- und PE-Schiene führt über 13 A. Dieser Strom vagabundiert durch sämtliche leitfähigen Gebäudeteile. Hierzu zählen alle am Potenzialausgleichs- und Schutzleitersystem angeschlossenen Verbindungen, auch Gas- und Wasserleitungen. Zu beachten ist dabei, dass Oberschwingungen (Frequenzen größer als die 50 Hz Netzfrequenz) das Problem verschärfen, da sie die Geschwindigkeit der Korrosion zusätzlich noch erhöhen. Bei korrektem TN-S-Netz (5-Leiter) läge dieser Strom nur im Milli-

1 – Messung des Stroms im zentralen Erdungspunkt, links der Kurvenverlauf, rechts die Oberschwingungsanalyse

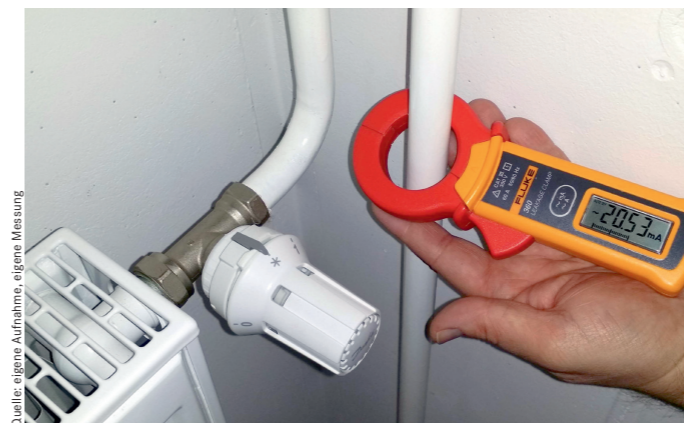
2 – Strom in einem Heizungsrohr

Bild 2 zeigt einen typischen Fall: Es fließt Strom in einem Heizungsrohr. Dies führt speziell an Flanschen und Verschraubungsstellen zu Korrosion, je nach Stromhöhe kann die Verbindung innerhalb von Monaten bis Wochen undicht werden.

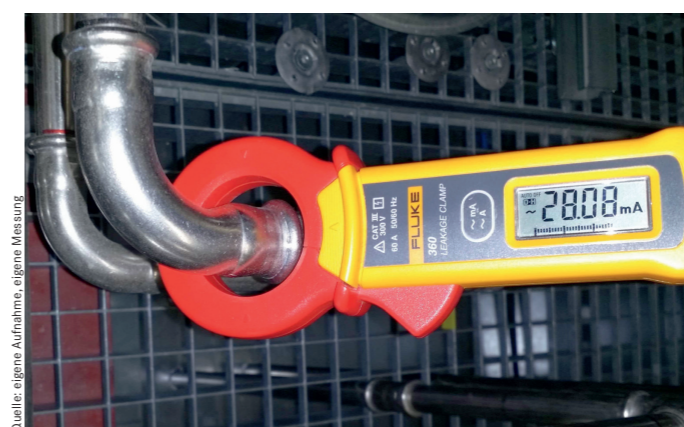
3 – Strom in einem Rohr aus V-Material in einem High-Tech-Betrieb

Bild 3 zeigt Strom in einem Rohr aus V-Material in einem High-Tech-Betrieb. Die dadurch verursachten Undichtigkeiten führten zum Abtropfen von Wasser in eine Reinraumproduktion mit Schäden im sechsstelligen Eurobereich.

Im Bild 5 fließt Strom auf einem Rohr mit Propangas, es liegen Ex-Bedingungen vor. Wenn in dieser explosionsgefährdeten Umgebung durch den Strom ein Zündfunke durch metallischen Kontakt eines leitfähigen Teils zum Rohr entsteht (z. B. Rohr verläuft durch Gitterboden wie in Bild 3), kann es zur Verpuffung oder gar Explosion kommen.

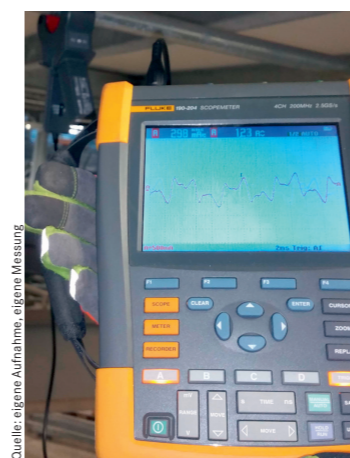
4 – Wellenform des Stroms in einem Rohr

Bild 4 zeigt die Wellenform des Stroms in einem Rohr. Wichtig zu verstehen ist, dass der Effektivwert (hier 298 Milliampere) nur

einen Teil der Störgröße darstellt, viel wichtiger ist der Stromwert von positiver zu negativer Spitze (hier 1,23 A).

Eine einfache Messung mit einer Stromzange zeigt diesen Spitze-Spitze-Wert nicht an, somit erkennt man nicht wie groß das Korrosionspotenzial wirklich ist. Das bedeutet: Die Korrosionswirkung ist viel höher als man der Strommessung nach zunächst glauben würde. Erst die Darstellung mittels Oszilloskop zeigt das volle Ausmaß. Zusätzlich erhält der Messtechniker damit aber auch eine Information über die Störverursacher, denn die Wellenform verrät, welche Maschinen bzw. Hauptverbraucher den größten Störstrom erzeugen.

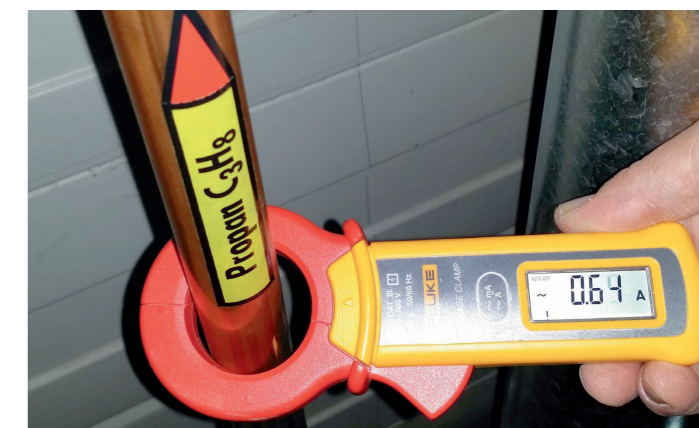
5 – Strom in explosionsgefährdeter Umgebung
