## Feuchteschäden vermeiden

# Hochregallager sicher und wirtschaftlich entwässern

Bei Lagern genügt es häufig nicht, das Flachdach sicher zu entwässern. Oft ist auch dafür zu sorgen, dass sich kein Kondensat im Raum bildet, um Feuchteschäden zu vermeiden. Beim Medizintechnikhersteller B. Braun (Melsungen) wurde eine besonders wirtschaftliche Lösung realisiert.

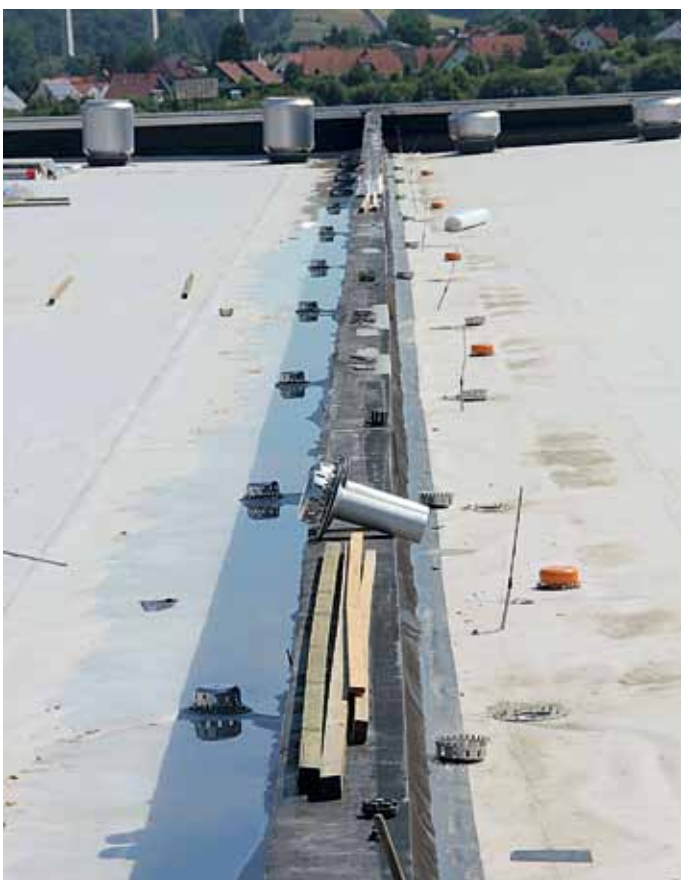
Auf einer Dachfläche von rund 7.800 m<sup>2</sup> wurden 96 Drainjet-Abflüsse (DN 70) verbaut. Haupt- und Not-Entwässerung lassen sich einfach unterscheiden, da die Wehre der Notentwässerung mit oranger Haube einfach zu erkennen sind, die Abflüsse der Hauptentwässerung sind silberfarben.

Der ausführende Betrieb EFS Haustechnik und Loro planten gemeinsam die Lage von Abläufen und Leitungen für das rund 7.800 m<sup>2</sup> große Dach. Auf Grundlage der DIN 1986-100 wurde unter Berücksichtigung von Regenspende und Abflussbeiwert die Berechnung der Haupt-Notentwässerung mit Blick auf Höhen, Längen und Flächen durchgeführt. Das Ergebnis ist ein wirtschaftlicherer Aufbau, bei dem jeder Strang zwölf Abläufe zusammenfasst. So genügen für 96 DN-70-Abläufe acht Stränge.

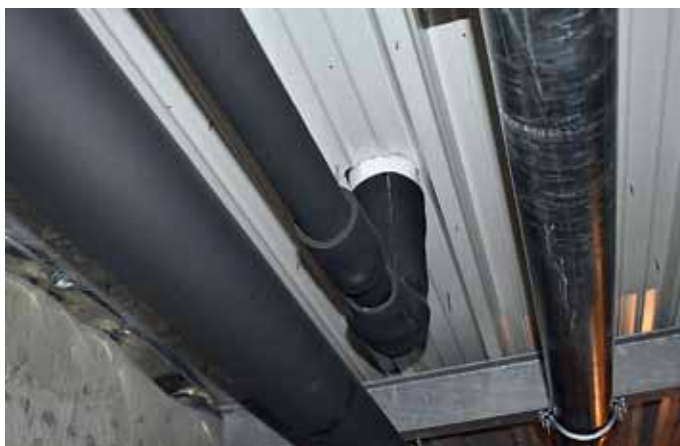
Die Dämmung der Rohre verhindert Kondensat und schützt die Produkte so vor Feuchteschäden. Gedämmt wurde individuell vor Ort. Links die bereits gedämmte Haupt-Entwässerung, rechts die noch ungedämmte Not-Entwässerung.

Um Kondensat an den Rohren zu verhindern, wurden die Stränge bauseits vollständig gedämmt. Aufgrund der komplexen Formen der Rohre ist das Dämmen echte Handarbeit: Nach der Installation der Rohre wurden die Stränge und alle Abzweige vor Ort mit einer Dämmung aus synthetischem Kautschuk versehen. Die Sanierung der Halle ist auch ein gutes Beispiel dafür, wie abgestimmte Logistik die Bauarbeiten vereinfacht. Die Lieferun-

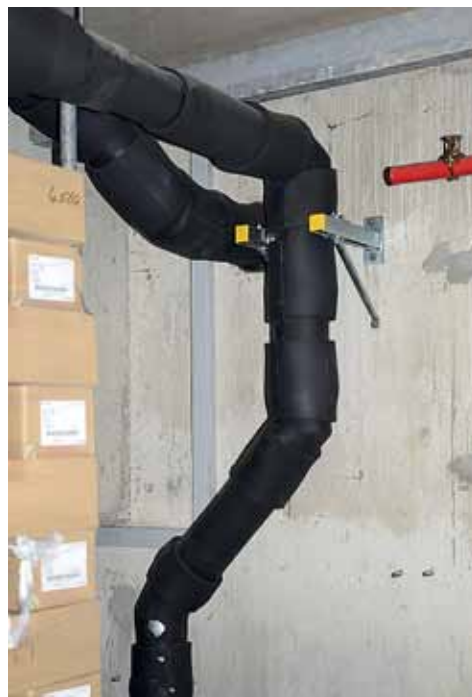
Die Fallleitungen führen das Wasser gesammelt an der Hallenwand nach unten in die Kanalisation.

ten Stahlrohren als Druckströmung mit Unterdruck ausgeführt, einige Notabläufe sind mit Schleifen an den Strang angeschlossen. Die Falleitungen befinden sich am Ende der Halle und führen das Wasser innen an den Außenwänden gesammelt nach unten ab. Haupt- und Notentwässerung laufen unabhängig voneinander. Die Schnellablaufsysteme erreichen höhere Strömungsgeschwindigkeiten mit kleineren Rohrdurchmessern bei gleichzeitig höherer Abflussleistung und einem besseren Selbstreinigungseffekt. Die Lösung, mehrere Abläufe über eine Sammelleitung zu verbinden und an nur eine Falleitung anzuschließen, spart zudem Platz im Innenraum.
