Beispielhafte Sanierung eines Schlauchbades

Mit seinem Verein „Wings for Handicapped“ setzt sich der querschnittsgelähmte Jörg Leonhardt aus Reiskirchen (Hessen) schon seit Jahren für mehr Lebensqualität und Lebensfreude körperlich beeinträchtigter Menschen ein. Wie viel Engagement und Kreativität dafür manchmal nötig sind, stellte er jetzt wieder beim Umbau der eigenen Vereinsräumlichkeiten unter Beweis.

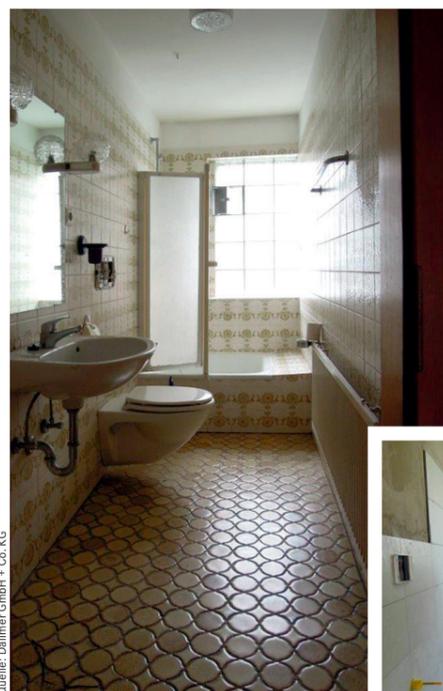
Die alte Dusche in den Vereinsräumen von „W4H“: schlauchartig und für Rollstuhlfahrer fast nicht zu nutzen

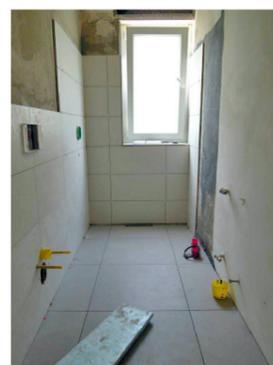
Ein Vorwandssystem, großformatige helle Fliesen und die neue bodengleiche Dusche am Fenster lassen die künftige Großzügigkeit des barrierearmen Bades erahnen.

Der entscheidende Faktor bei der Festlegung auf diese Ablaufvariante war aber, dass der Ablauf optisch wie technisch nahezu unsichtbar ist: Zum einen bildet das überaus schmale Edelstahl-Profil einen fließenden Übergang zwischen Boden und Wand. Die großformatigen Fliesen konnten so ohne optisch störende Schnitte über die volle Länge und Breite des Bades mit kaum wahrnehmbarem Gefälle zur Wand durchgelegt werden. Dort sorgt dann das ebenfalls fast unsichtbar in die Duschrinne eingearbeitete Gefälle zum Ablauf für die zuverlässige Ableitung auch größerer Wassermengen.

Zum anderen konnte durch die Entwässerung unmittelbar vor der Wand auch die gesamte Ablauftechnik (hier: Ablaufgehäuse DallFlex) in diesem Bereich auf den Rohfußboden gesetzt und in den Fließestrich eingebunden werden. Die Bewegungsfläche liegt

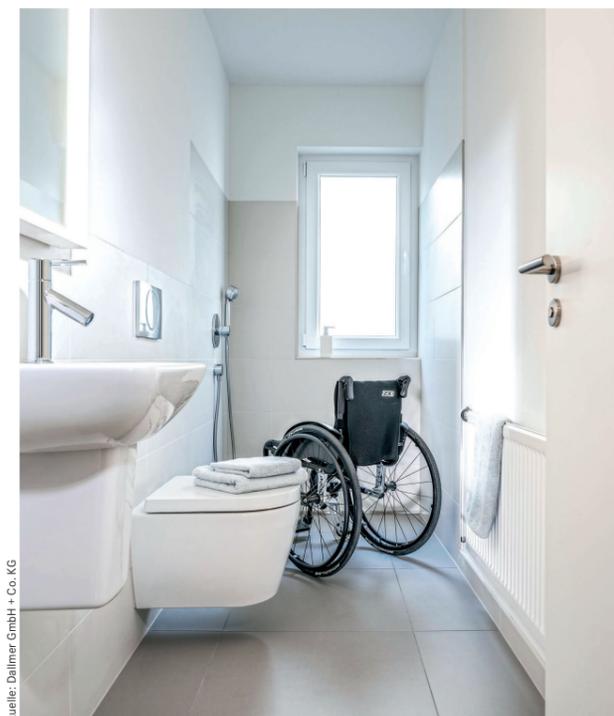
Das Schlauchbad nach der Renovierung: offen, hell und für Rollstuhlfahrer geeignet

also bei der Benutzung der Dusche komplett außerhalb jeder Installation; das erleichtert das Befahren mit dem Rollstuhl. Konstruktiv ist der Ablauf aber dennoch so ausgelegt, dass er der erhöhten Punktbelastung durch einen Rollstuhl oder einen Hocker in jedem Fall standhält. So wird die Option offen gehalten, bei einer anderen Einbausituation den Ablauf z. B. mittig in einer bodengleichen Dusche zu positionieren.
