# Qualitätssicherung per „Videobeweis“

Das modernste kommunale Archiv entsteht seit Sommer 2017 in Köln.

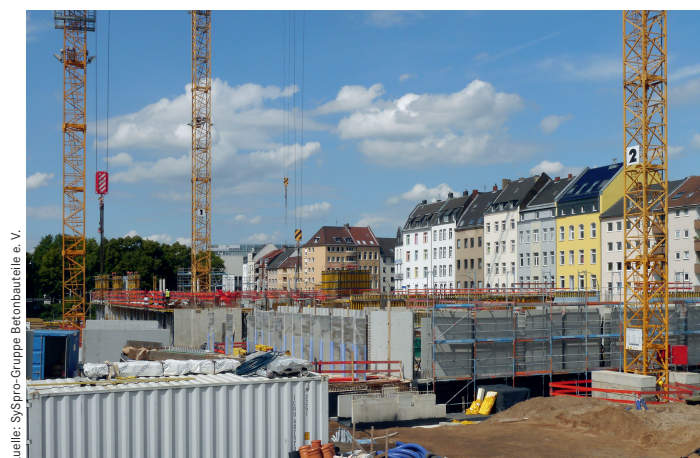
Bauzustand August 2017: EG im Bau; rechts die Randbebauung Eifelwall

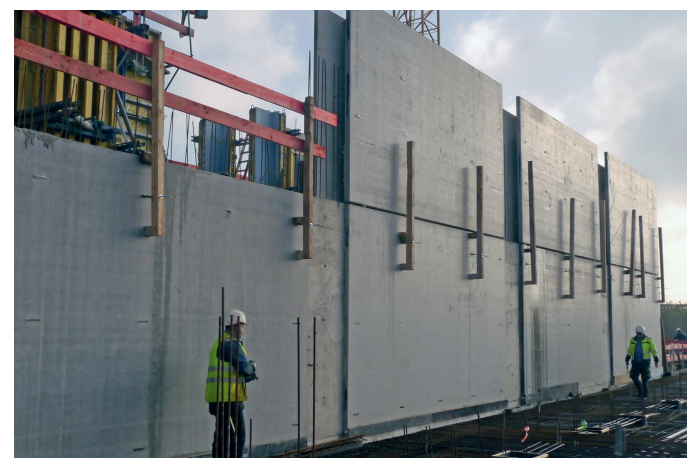
Montagephase der Klima-Wandelemente; erkennbar die noch nicht verschlossenen Aussparungen für die Anschlussrohre

Stichwort „Hüllflächentemperierung“: Die – fensterlosen – Hüllwände des Archivs enthalten Rohrschlangen; mit der darin zirkulierenden Flüssigkeit erfolgt die Klimasteuerung. Die Doppelwandelemente werden damit zu Klimawänden. Die 6 cm dicken Innenschalen ergeben eine bündige Wandfläche. Die 8 cm dicken Außenschalen haben Aussparungen, in denen ein Kanal für die senkrecht verlaufenden Anschlussrohre an das Klimasystem geführt wird. Bei der Produktion der Doppelwandelemente kam es darauf an, Durchgängigkeit und Dichtigkeit des eingebauten Rohrsystems beweisbar sicherzustellen.

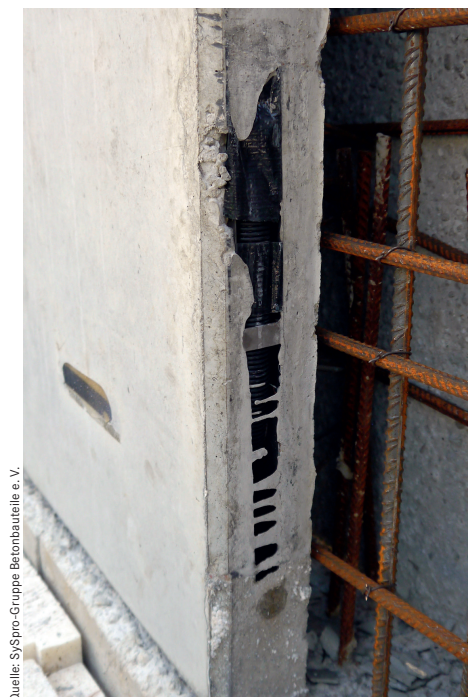
Klima-Wandelement vor dem Betonieren. Das Detail, dem höchste Aufmerksamkeit gilt: der freiliegende Anschluss der Rohrschlangen

Der Rohbauunternehmer, die Harfid GmbH, erteilte SySpro-Mitglied Abi-Beton den Auftrag zur systemkonformen Produktion der Klimawandelemente. Systempartner für die Rohrschlangen war Uponor. Um die Auflagen des Bauherren erfüllen zu können, war für viele Detaillösungen individuelle Entwicklungsarbeit zu leisten. So musste z. B. gewährleistet sein, dass abschnittsweise Druckprüfungen vorgenommen werden können. Auch für die Zugänglichkeit der Rohrsysteme nach dem Betonieren auf der Baustelle mussten konstruktive Feinheiten erdacht werden. Ferner hat Abi-Beton spezielle Blechkästen entwickelt, um die spätere Anbindung der Rohrsysteme an die Steigleitung zu ermöglichen.

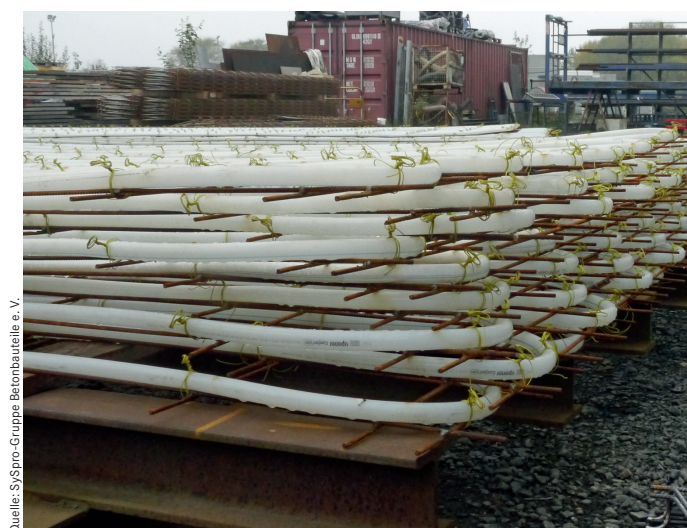
Vormontierte Rohrschlangen

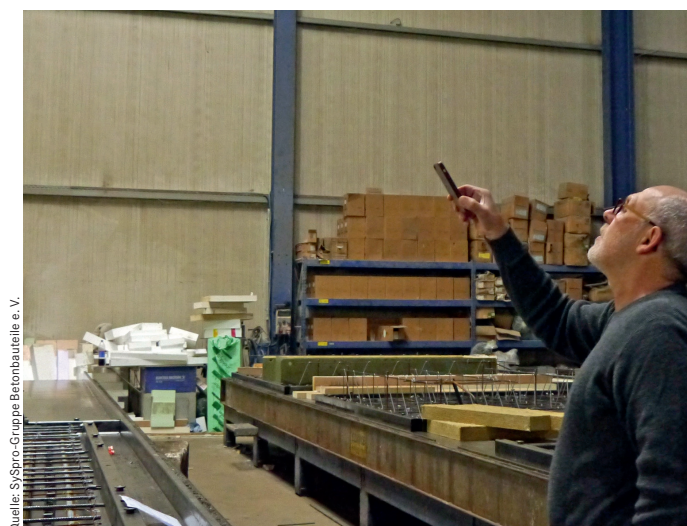
Qualitätssicherung per „Videobeweis“

Vor allem die Möglichkeit der Qualitätskontrolle vor dem Betonieren sprach dafür, die Außenwände des Magazins für Archivgüter mit Doppelwänden auszuführen. Im Vergleich zu Ortbetonwänden ermöglichen die Doppelwandelemente mit dem auf der Baustelle auszubetonierenden Kern zudem ein Minimum an Baufeuchteintrag.
